# Etudes préalables

Phase 1 et 2

## Etude des capacités relatives des postes de refoulement du système d'assainissement de Perros-Guirec

Version finale

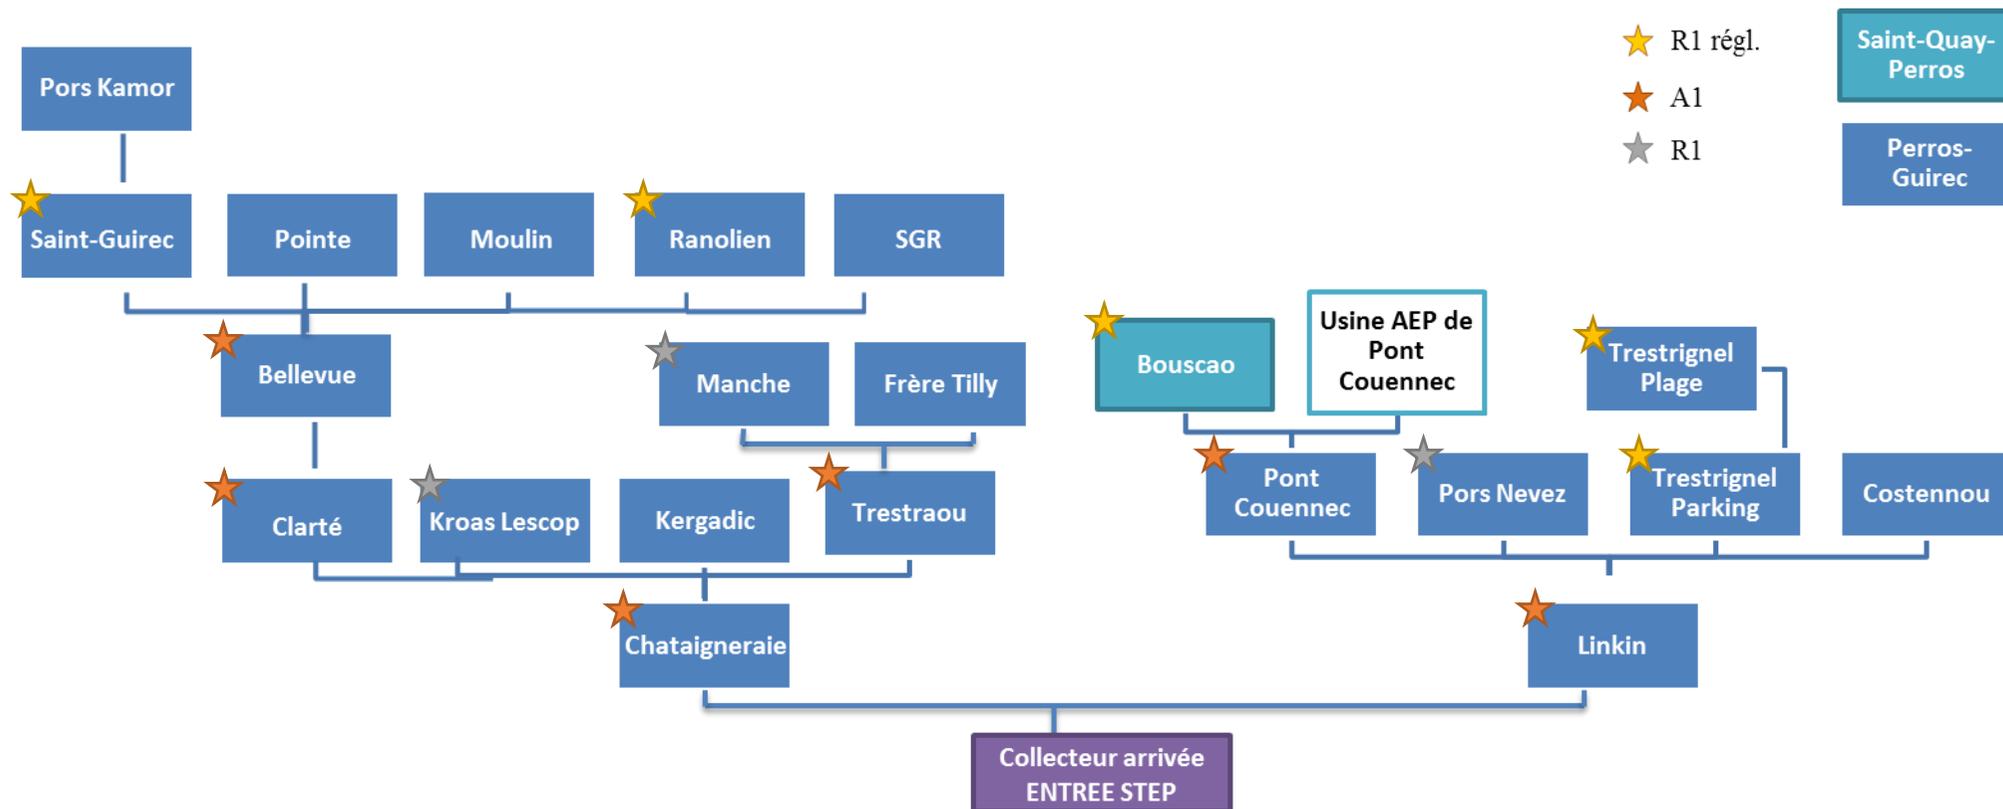
Figure 2 : Schéma simplifié du système de collecte des eaux usées de Perros-Guirec

Le synoptique de fonctionnement du réseau est le suivant :

21 Postes de refoulement dont

- ✓ 6 A1 : Châtaigneraie, Bellevue, Clarté, Linkin, Trestraou et Pont-Couënnec ;
- ✓ 3 R1 : Kroas Lescop, Manche et Pors Nevez ;
- ✓ 5 R1 régl. : Ranolien, Saint-Guirec, Trestrignel plage, Trestrignel parking et Bouscao ;
- ✓ 7 PR sans TP : Frères Tilly, Kergadic, Costennou, Pointe, Moulin, SGR et Pors Kamor.

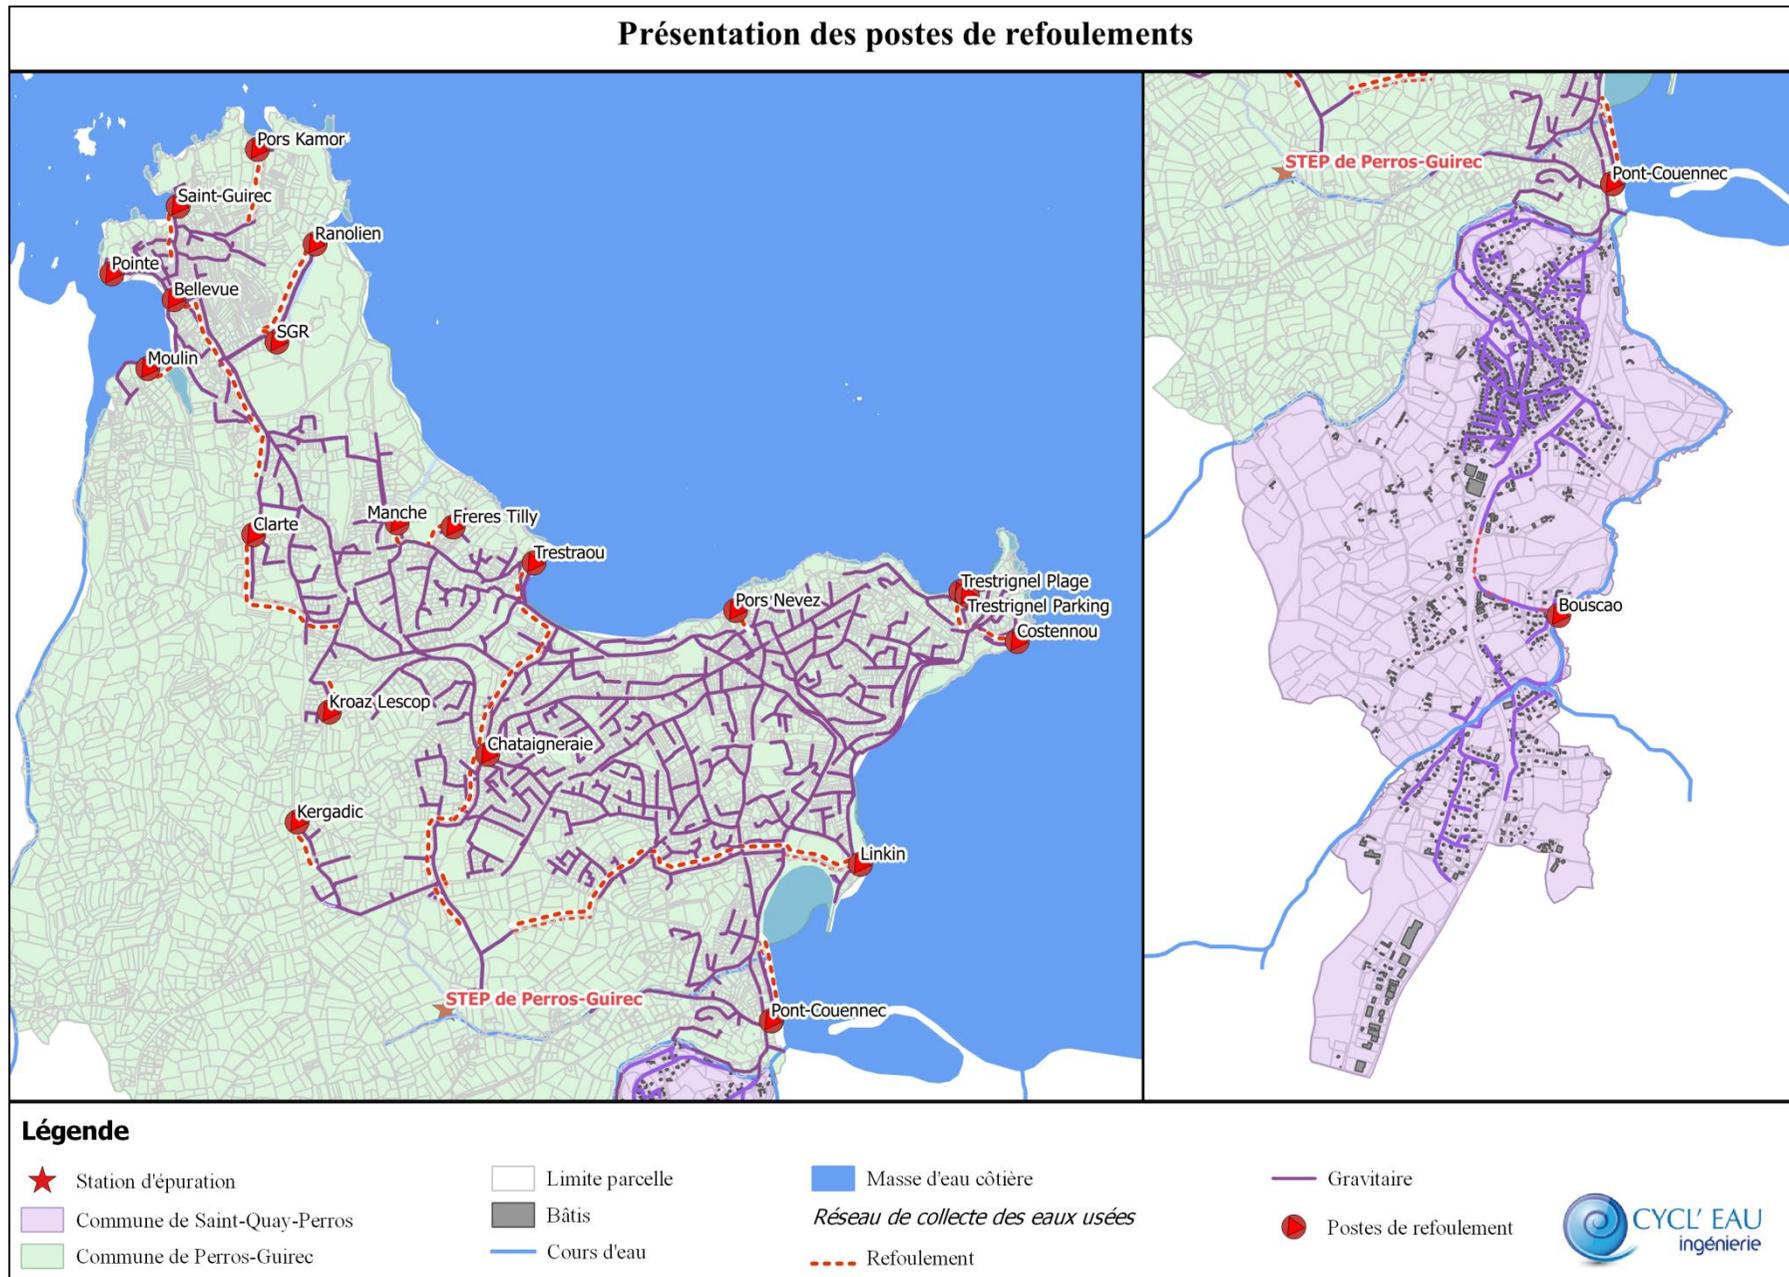
Figure 3 : Localisation des postes de refoulement

La localisation des postes de refoulement est la suivante :

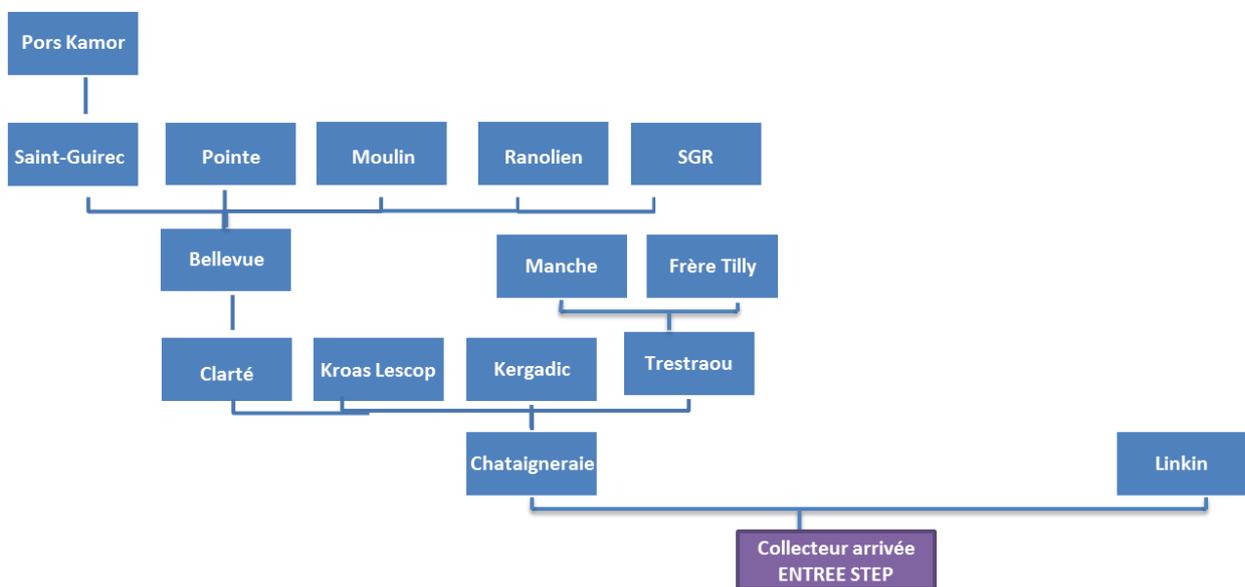
Figure 4 : Synoptique du bassin versant de la Châtaigneraie

Le bassin versant de la châtaigneraie se compose de 14 postes de refoulement qui sont :

- ✓ 4 A1 : PR Trestraou, PR Bellevue, PR La Châtaigneraie et PR La Clarté ;
- ✓ 2 R1 : PR La Manche et PR Kroas lescop ;
- ✓ 2 R1 régl : PR Saint-Guirec et PR Ranolien ;
- ✓ 6 PR sans TP : PR La Pointe, PR Frères Tilly, PR Le Moulin, PR Pors Kamor, PR Kergadic et PR SGR.

Le synoptique de fonctionnement du bassin versant est le suivant :

Des sous-synoptiques plus précis sont présentés en annexe 3.

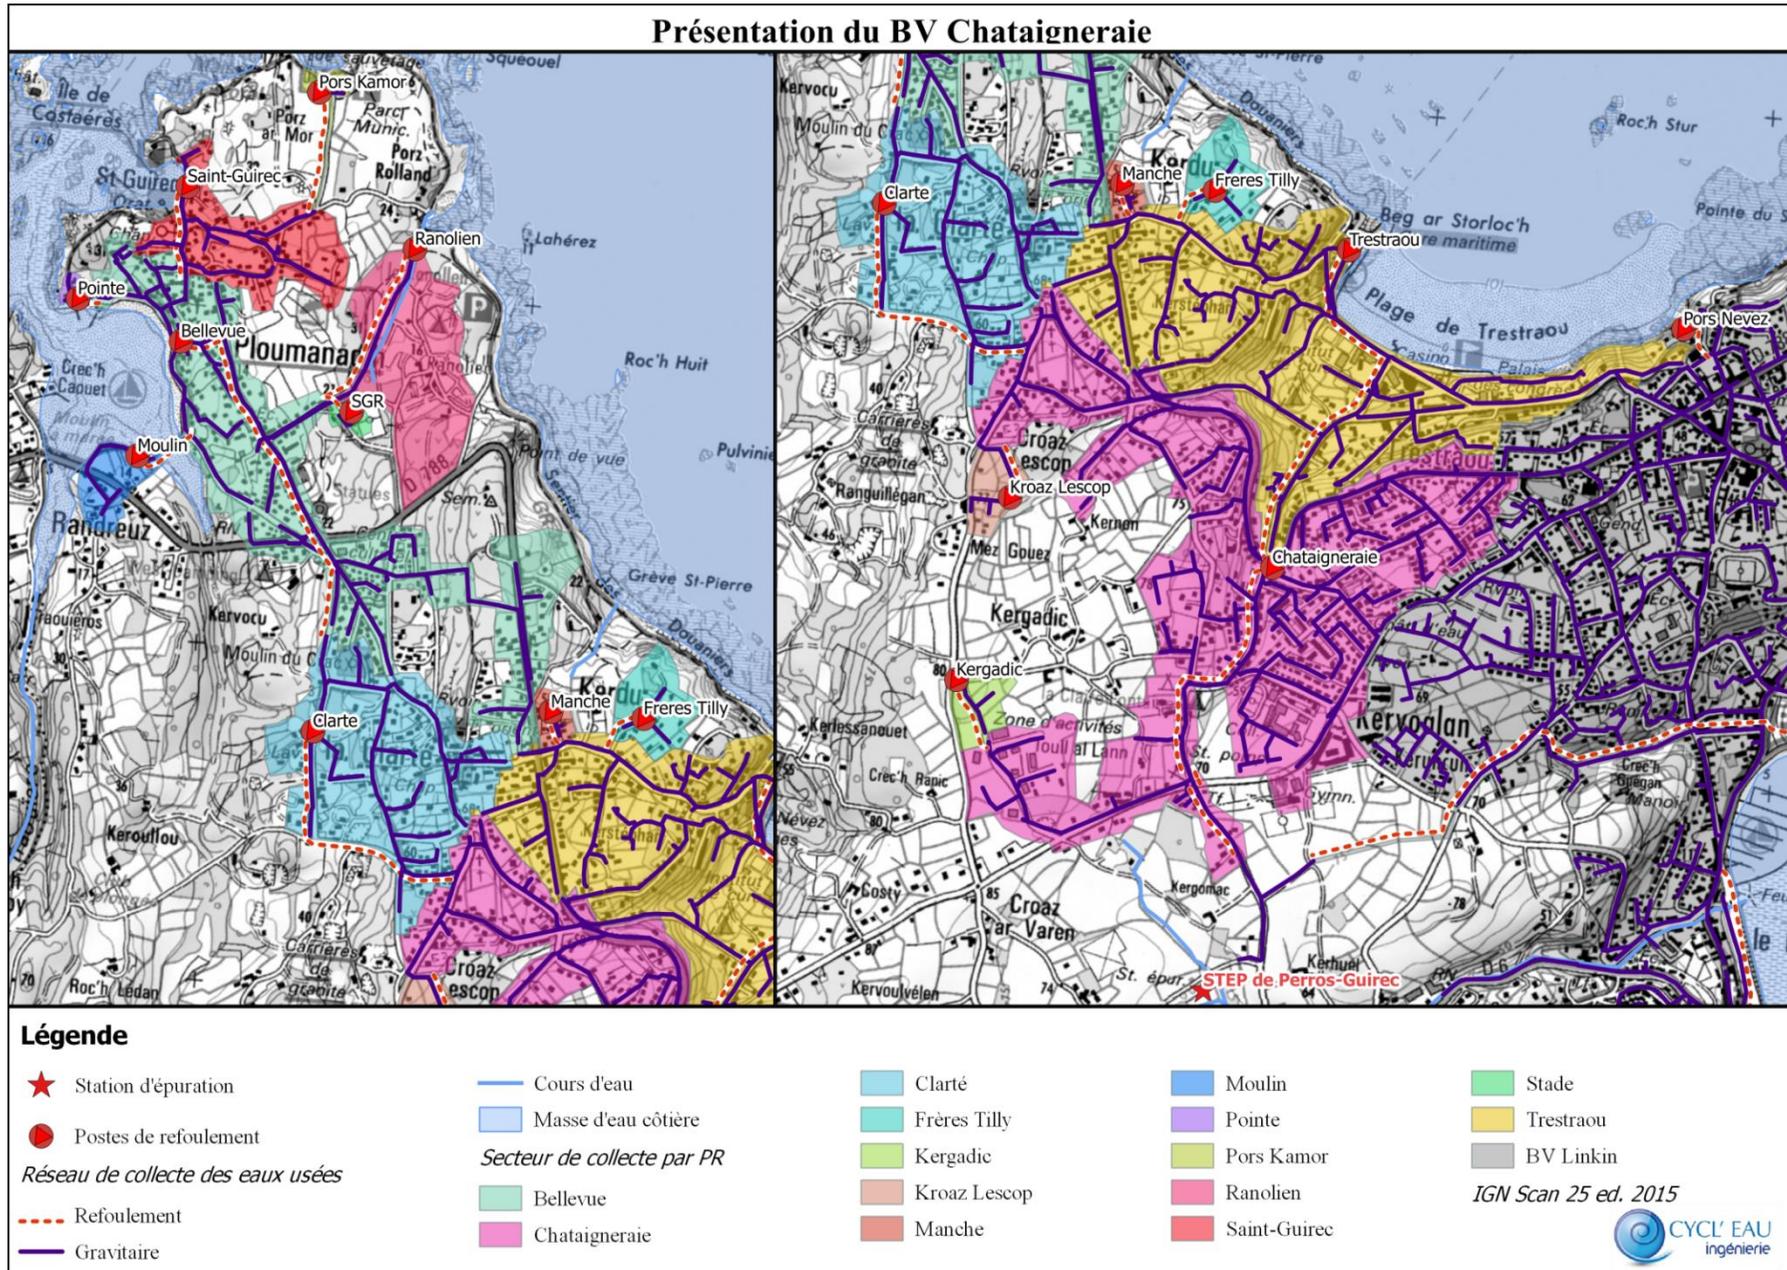
Figure 5 : Localisation des postes du bassin versant de la Châtaigneraie

La localisation des différents postes est illustrée par la figure suivante :

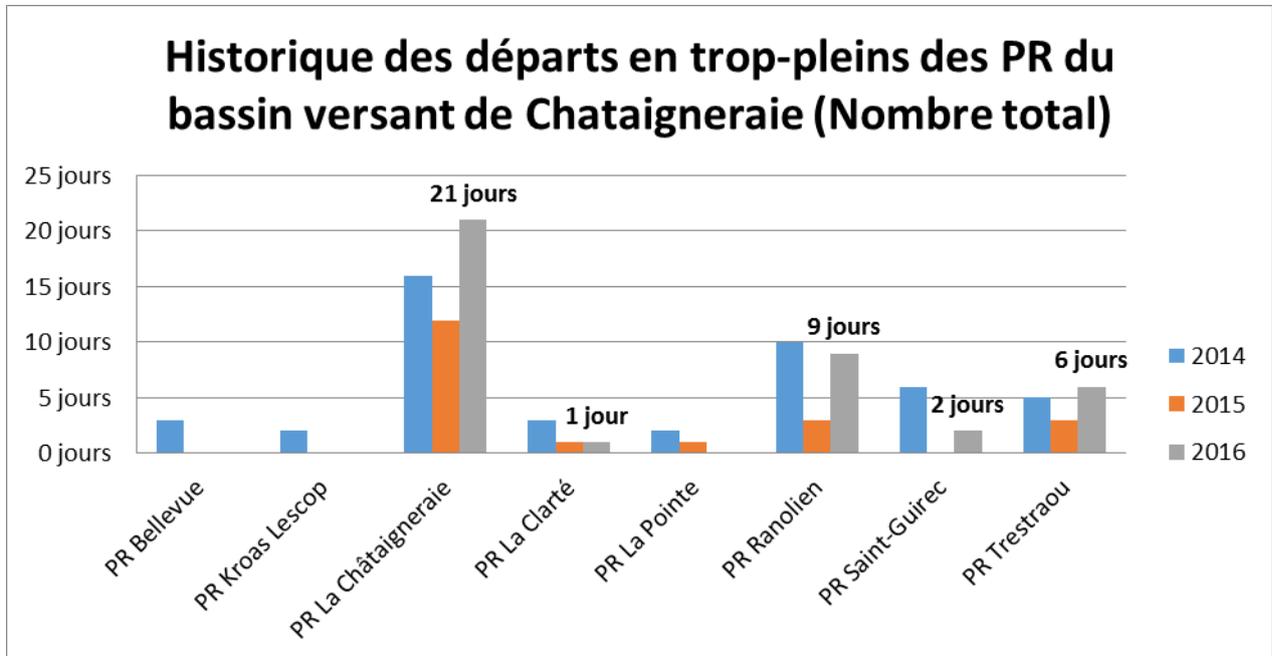
Figure 6 : Historique des départs en trop-pleins du bassin versant de la Châtaigneraie

Sur le bassin versant de la Châtaigneraie, on compte 39 jours de déversements en 2016 répartis selon le graphique suivant :

La majorité des départs en trop-pleins concerne donc le poste de la Châtaigneraie suivi par les postes de Ranolien, Trestraou et Saint-Guirec.

- ✓ Le poste de la Châtaigneraie déverse plus de 3 jours par an avec des déversements jusqu'à 15h/j et une moyenne à 4,5 h/j ;
- ✓ Les postes de Trestraou et Ranolien déversent moins de 7 h/an ;
- ✓ Le poste de Saint-Guirec lui déverse moins de 1 h par an.

Cette première analyse met donc en avant les postes dont les pompes sont insuffisantes pour répondre aux débits actuels, il s'agit en particuliers de la Châtaigneraie, Trestraou, Ranolien et Saint-Guirec.

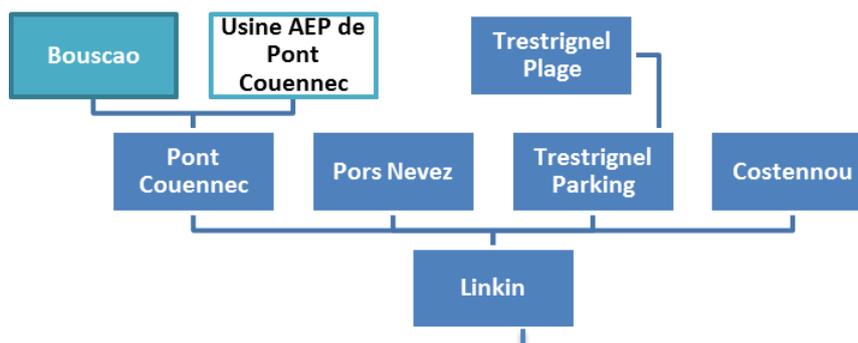
Figure 7 : Synoptique du bassin versant du Linkin

Le bassin versant du Linkin se compose de 7 postes de refoulement qui sont :

- ✓ 2 A1 : Linkin et Pont-Couënnec ;
- ✓ 1 R1 : Pors Nevez ;
- ✓ 3 R1 régl. : Trestrignel plage, Trestrignel parking et Bouscao ;
- ✓ 1 PR sans TP : Costennou.

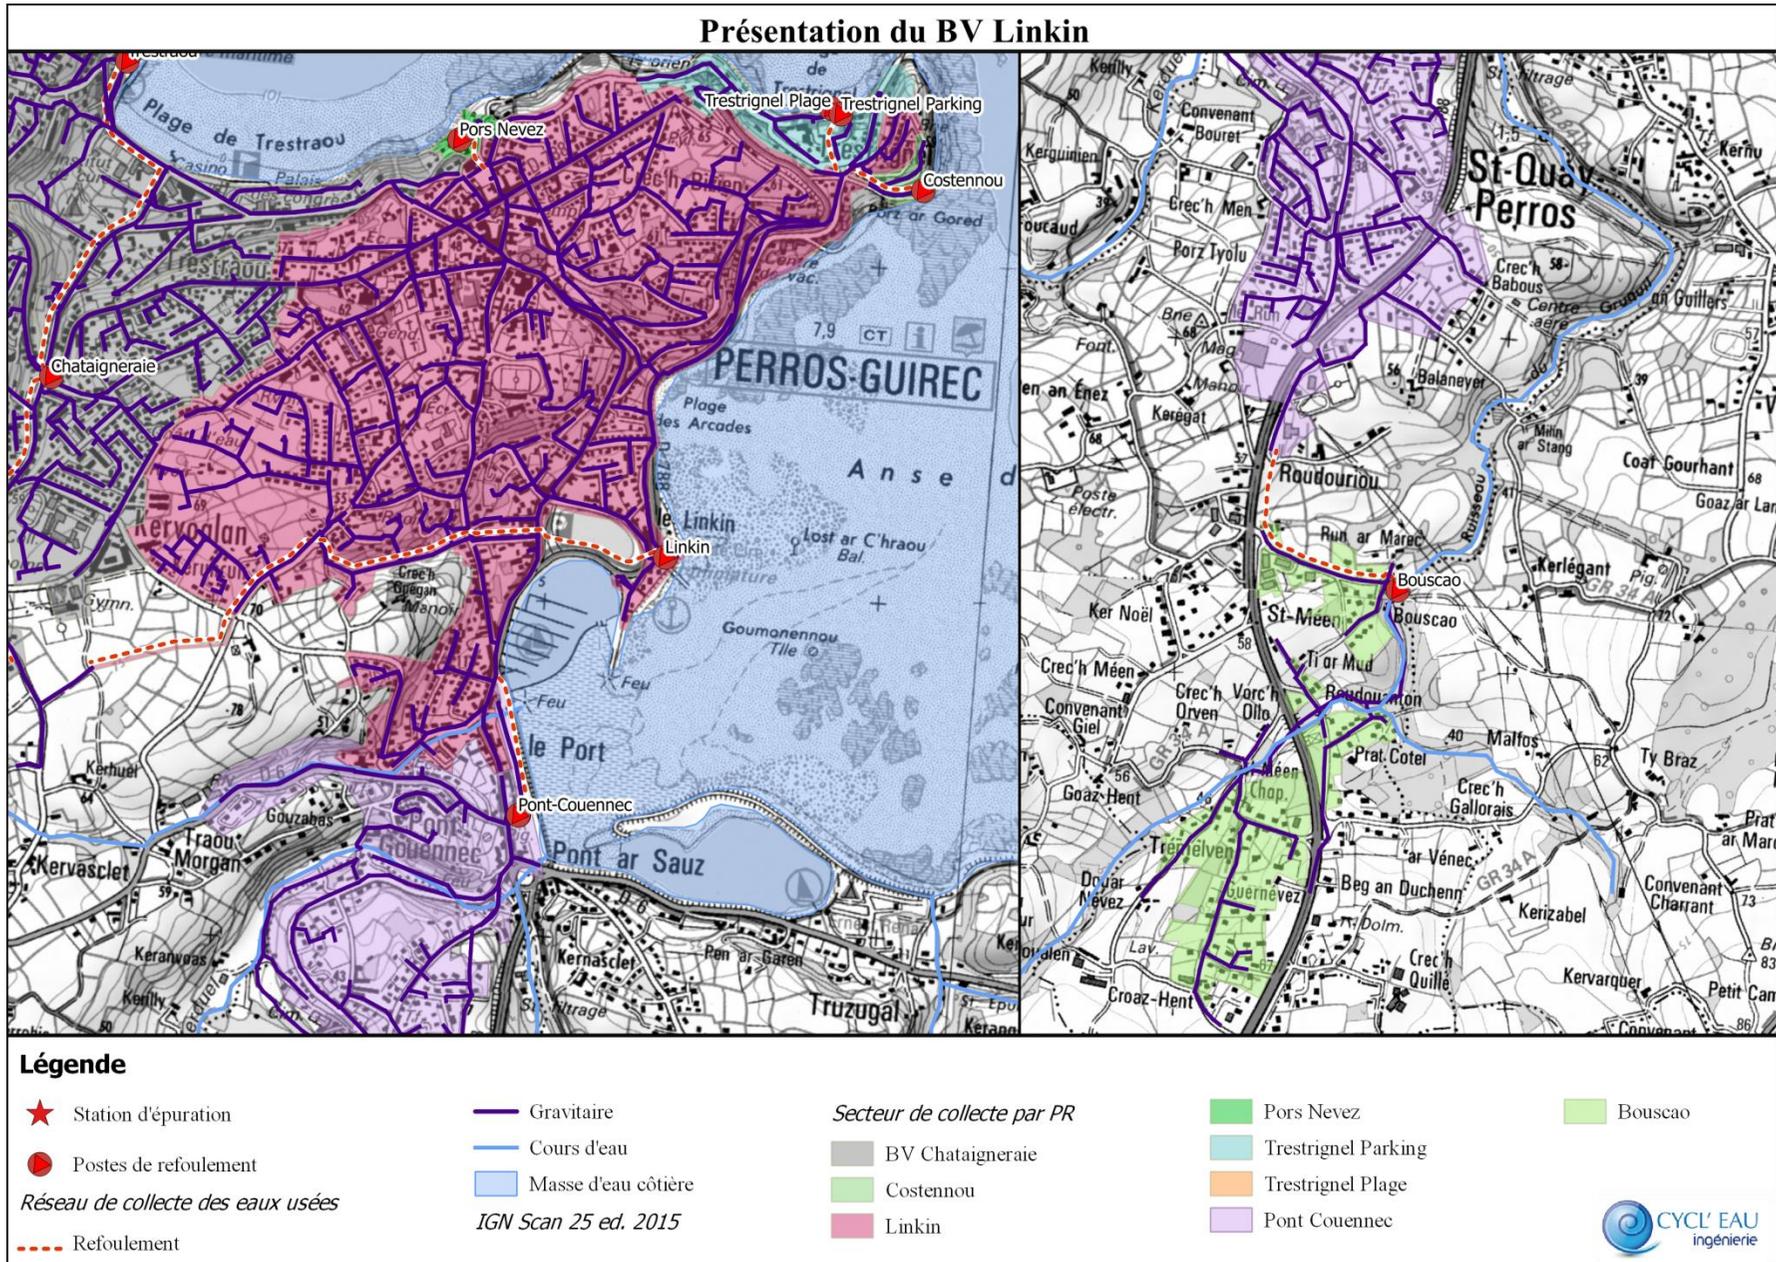
Figure 8 : Localisation des postes du bassin versant du Linkin

Des sous-synoptiques plus précis sont présentés en annexe 3. La localisation des différents postes est illustrée par la figure suivante :

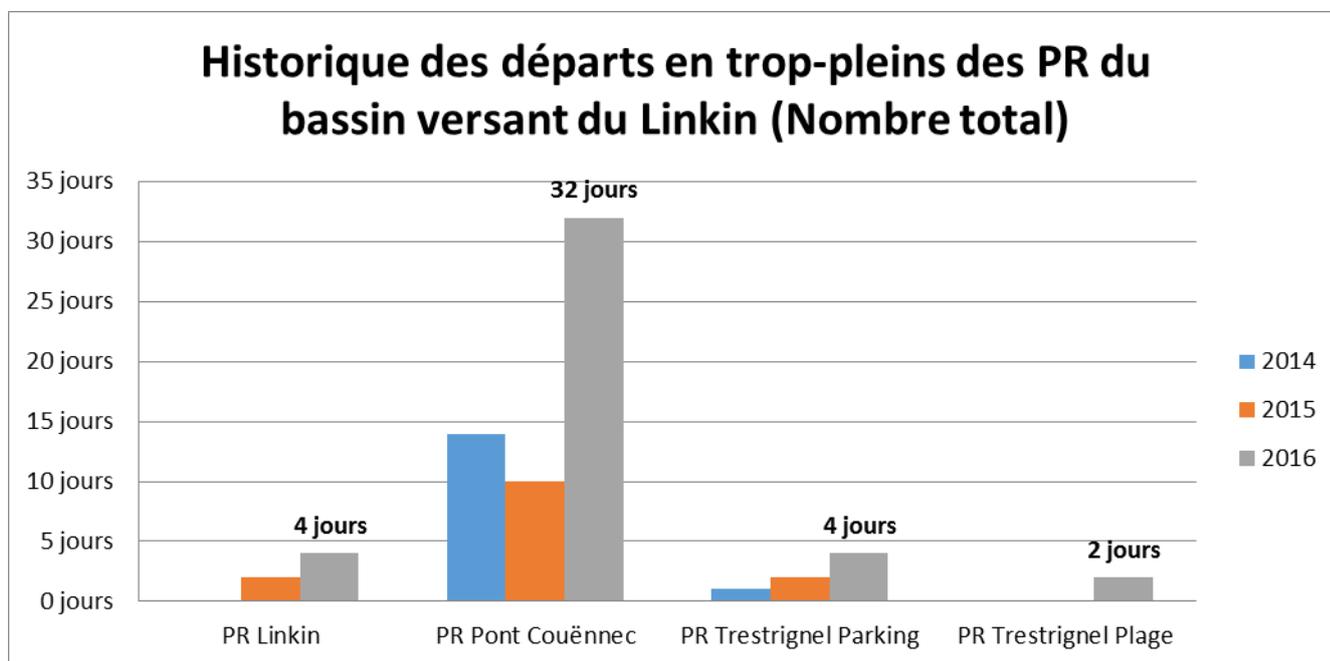
Figure 9 : Historique des départs en trop-pleins du bassin versant du Linkin

Sur le bassin de collecte du Linkin, on compte 42 jours de déversements en 2016 répartis selon le graphique suivant :

La majorité des départs en trop-pleins concerne donc le poste de Pont-Couënnec suivi du Linkin et des postes de Trestrignel.
