Mesures compensatoires pour la  
restauration/recréation de zones humides

Projet d'extension de la STEP actuelle  
Commune de Perros-Guirec

Janvier 2019

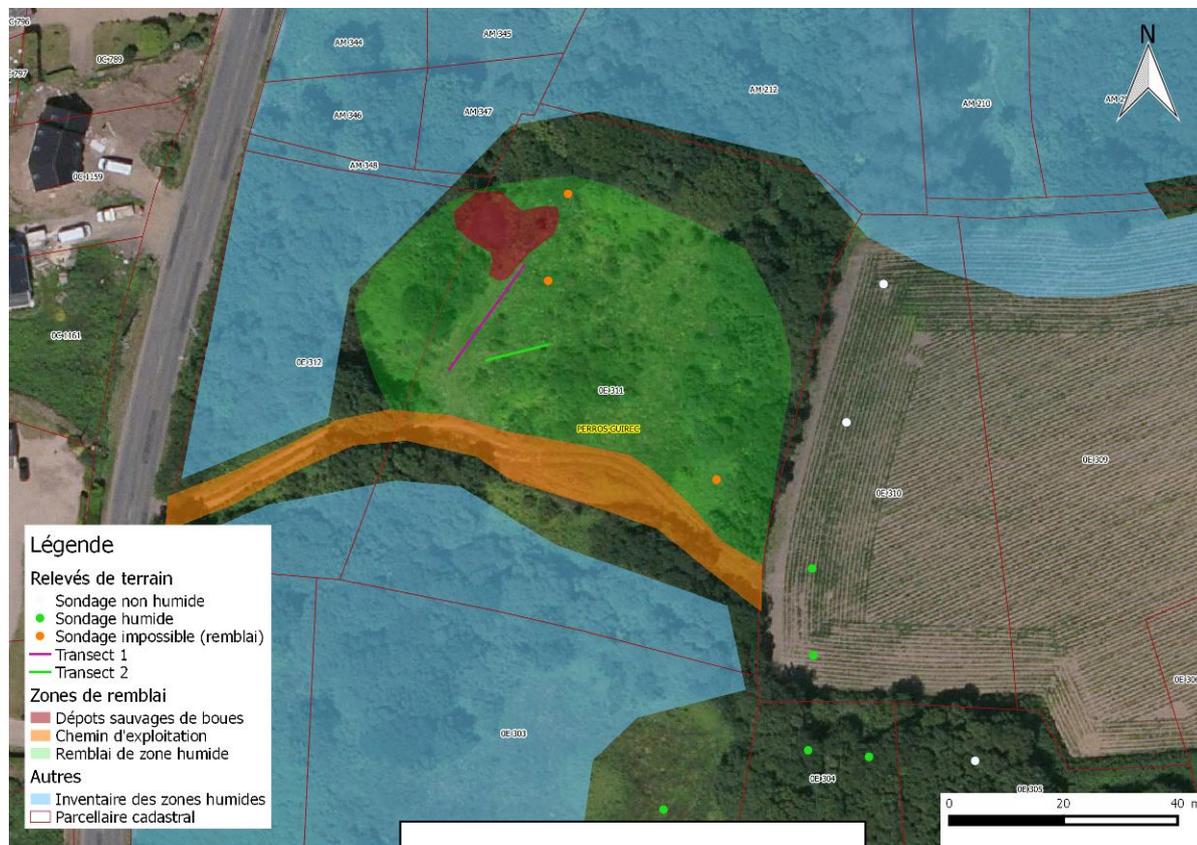
Figure 1 : relevés de terrain 31.01.2019 (extrait LTC)

La carte et les tableaux ci dessus montrent les analyses effectuées au cours de la visite du 31 janvier 2019. La carte localise les sondages avec la tarière, les mesures altimétriques, les zones de dépôts et l'emplacement des zones humides (au PLU).

Sur la parcelle 0E311, seul un sondage a pu être réalisé, montrant des traits rédoxiques dans les 10 premiers centimètres, mais il est impossible de sonder plus en profondeur, la tarière s'arrêtant sur un remblai. (Cf. figure 1). Deux autres tentatives de sondage n'ont pu aboutir à cause de la présence de remblai.

- Deux transects ont été réalisés à partir d'un point bas, qui semble être le niveau initial de la parcelle. (Cf. figure 1)

Le transect 1 montre une élévation de 73 cm sur un linéaire de 22m.

Le transect 2 montre une élévation de 1m36 sur un linéaire de 11m.

- Le chemin d'exploitation (surface marron) est remblayé. (Cf. figure 1)

- Toute la zone, matérialisée par une surface verte, est un remblai contenant des dépôts sauvages de boues d'assainissement. Au centre de la parcelle se trouve un monticule de matériaux non identifiés avec une surélévation au point le plus haut de 1.36m.

Transect 1			
Distance (m)	Altitude (cm)		
0	0		
2	4		
4	10		
6	24		
8	33	Transect 2	
10	37	Distance (m)	Altitude (cm)
12	46	0	0
14	52	2	10
16	58	4	16
18	67	6	30
20	75	8	99
22	73	10	116
		11	136

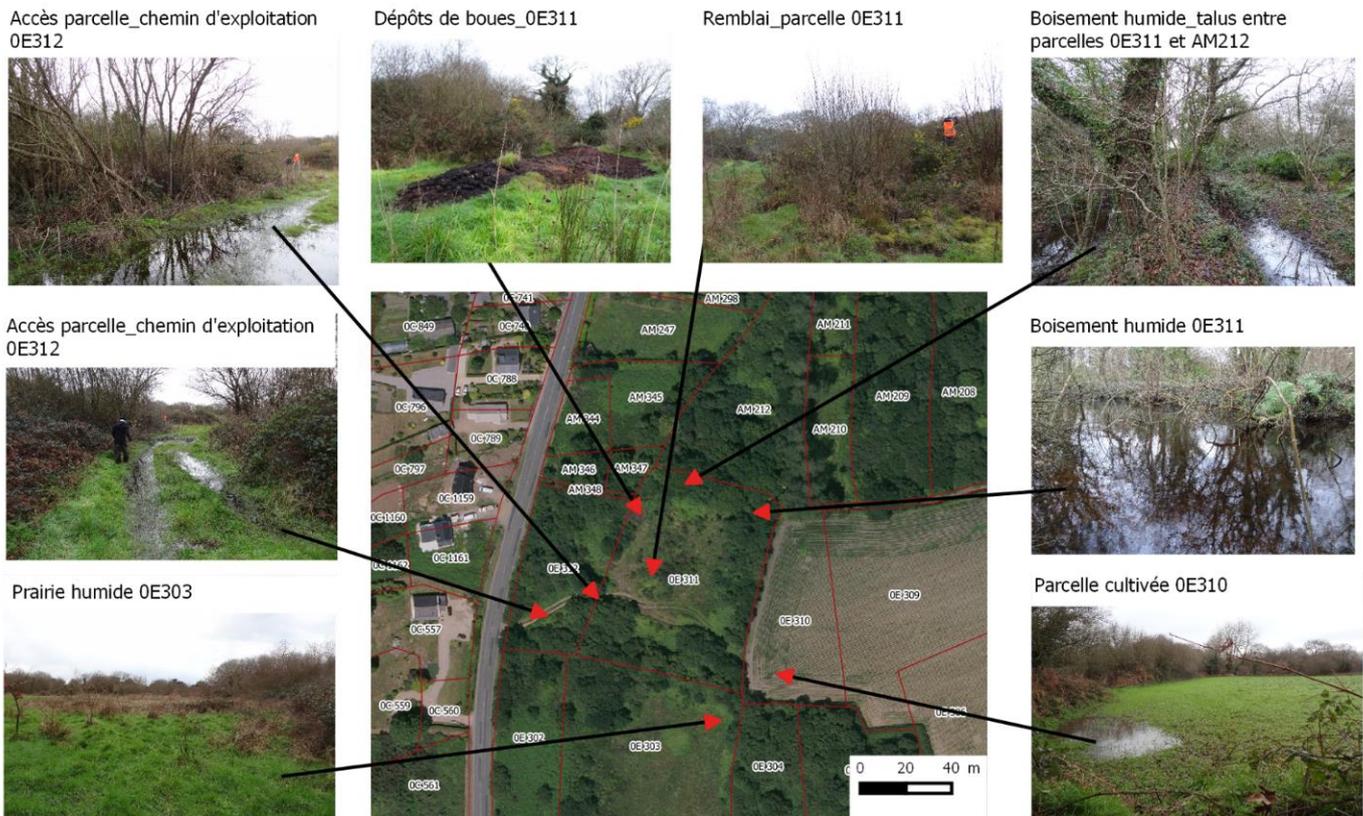
Figure 2 : Photographies prises le 31.01.2019 (extrait LTC)

- Le reportage photographique (cf. figure 2) illustre le contexte dans laquelle est intégrée la parcelle 0E311.

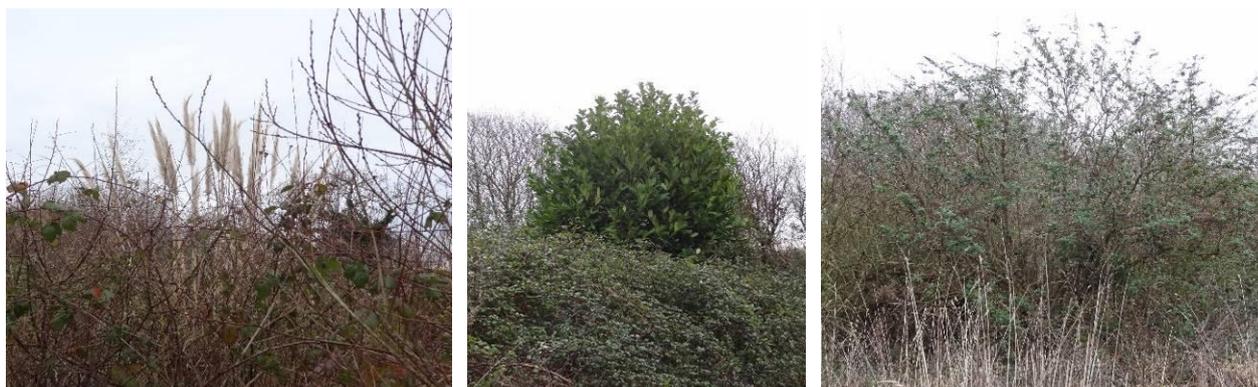
Figure 3 : Espèces exotiques envahissantes présentes sur la parcelle. Photographies du 31.01.2019 (extrait LTC)

- On note également la présence d'espèces exotiques envahissantes sur la parcelle 0E311 : Buddleia, Bambou, Herbe de la pampa et laurier palme (cf. figure 3).

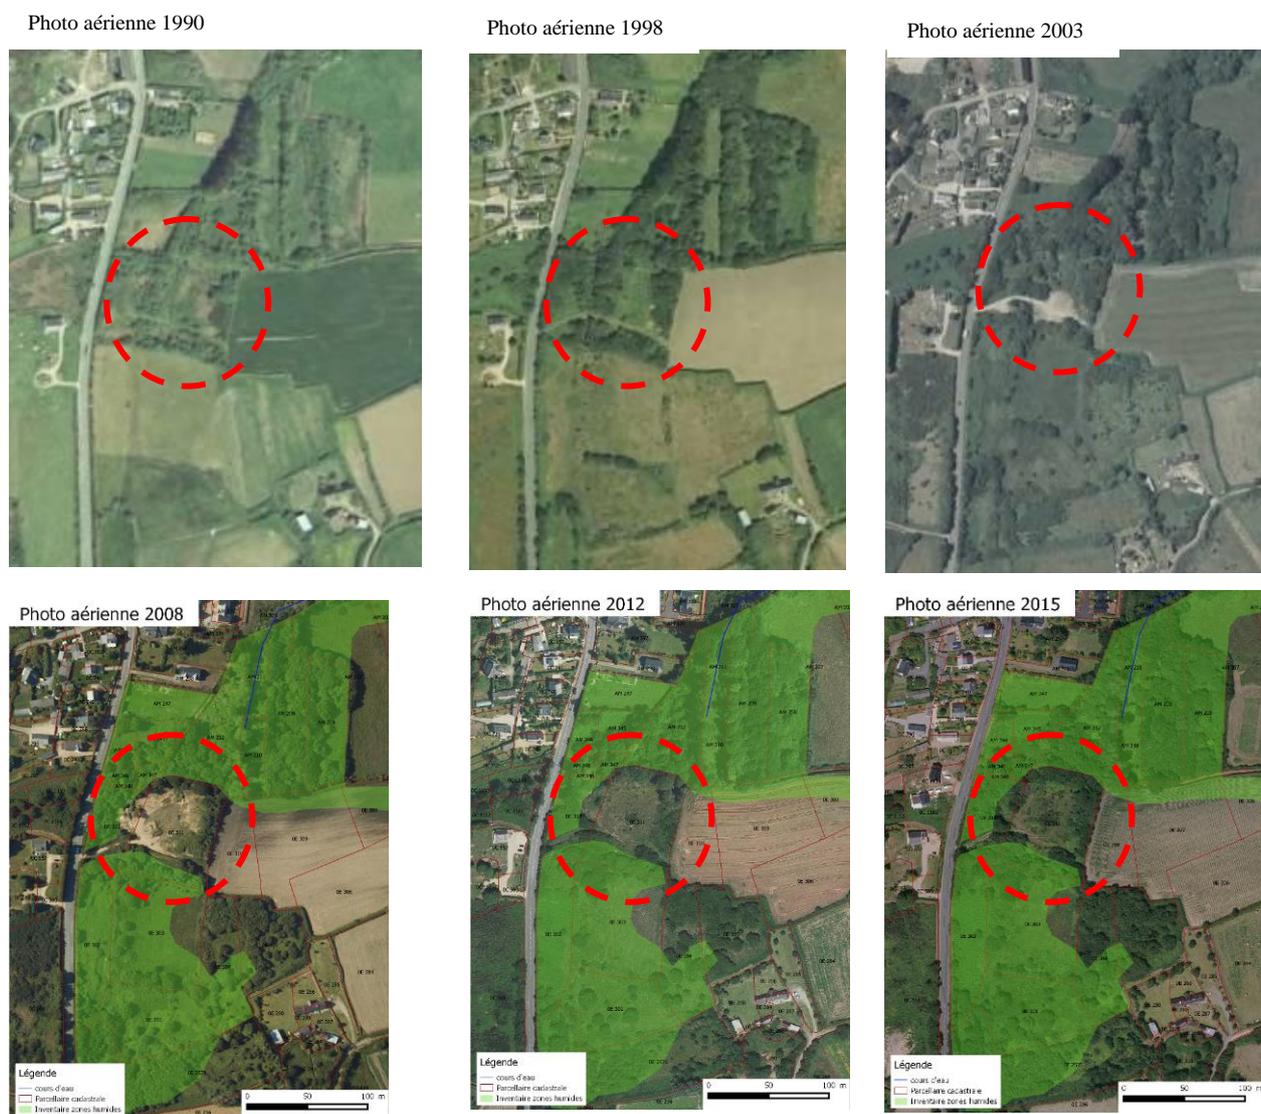
Figure 4 : source orthophotoplan, IGN et remonterletemps.com (extraits LTC)

Les photographies aériennes (cf. figure 4) montrent que la parcelle OE311 a été remaniée entre 1998 et 2008.

En définitive, la présence de monticule de matériaux, de plantes envahissantes ainsi que l'impossibilité de réaliser des sondages pédologiques au sein de la parcelle OE311 montrent la présence de remblai.

Les photos aériennes de 1990 à 2015 viennent conforter les constats in situ.

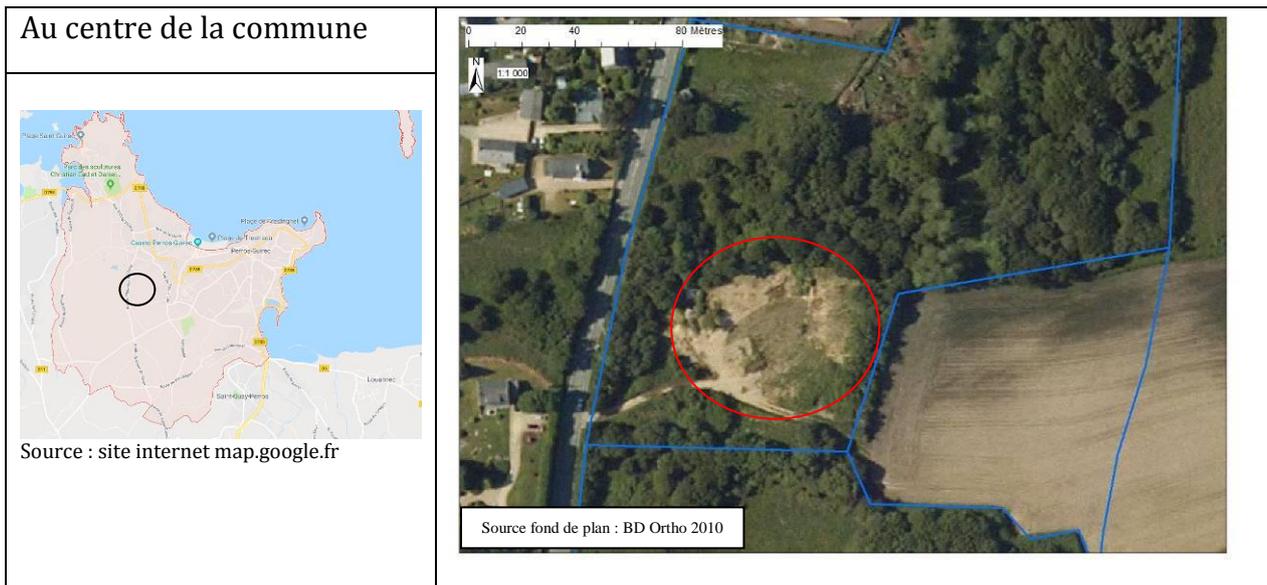
## Carte de localisation de la zone de compensation

Sur l'extrait ci-dessus à droite on retrouve **l'ancienne délimitation des zones humides** telles que proposées par le bureau d'études Egis. Cet inventaire a fait l'objet de précision et la zone détournée en rouge fût sortie puisqu'elle ne remplissait pas les critères (ni sol et végétation) de définition des zones humides. Cependant et comme le montrent les photos aériennes anciennes c'est un ensemble cohérent topographiquement qui doit être humide (si l'on enlève le remblai et les zones adjacentes d'apports de terres).

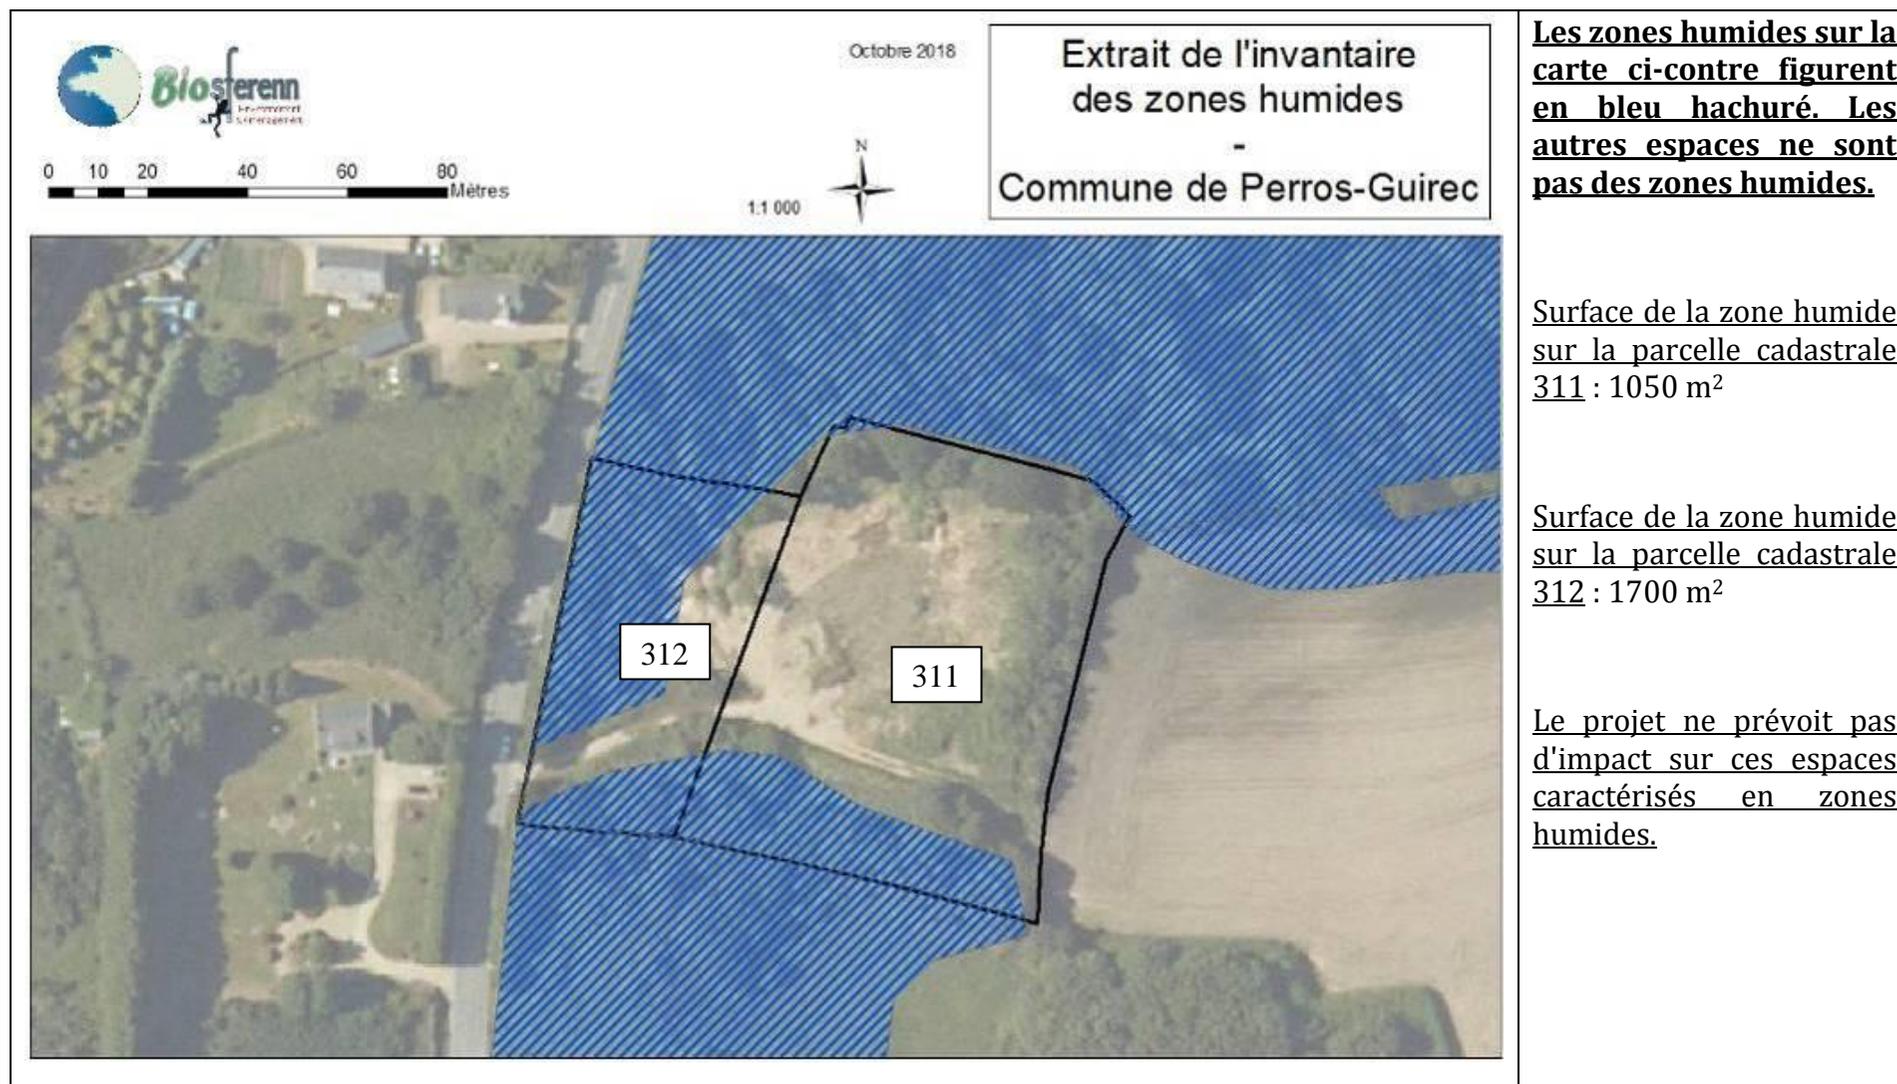
La carte suivante illustre la localisation des zones humides après actualisation par le Bassin Versant. Cette donnée a été validée par le Conseil Municipal dans le cadre de l'élaboration du PLU.

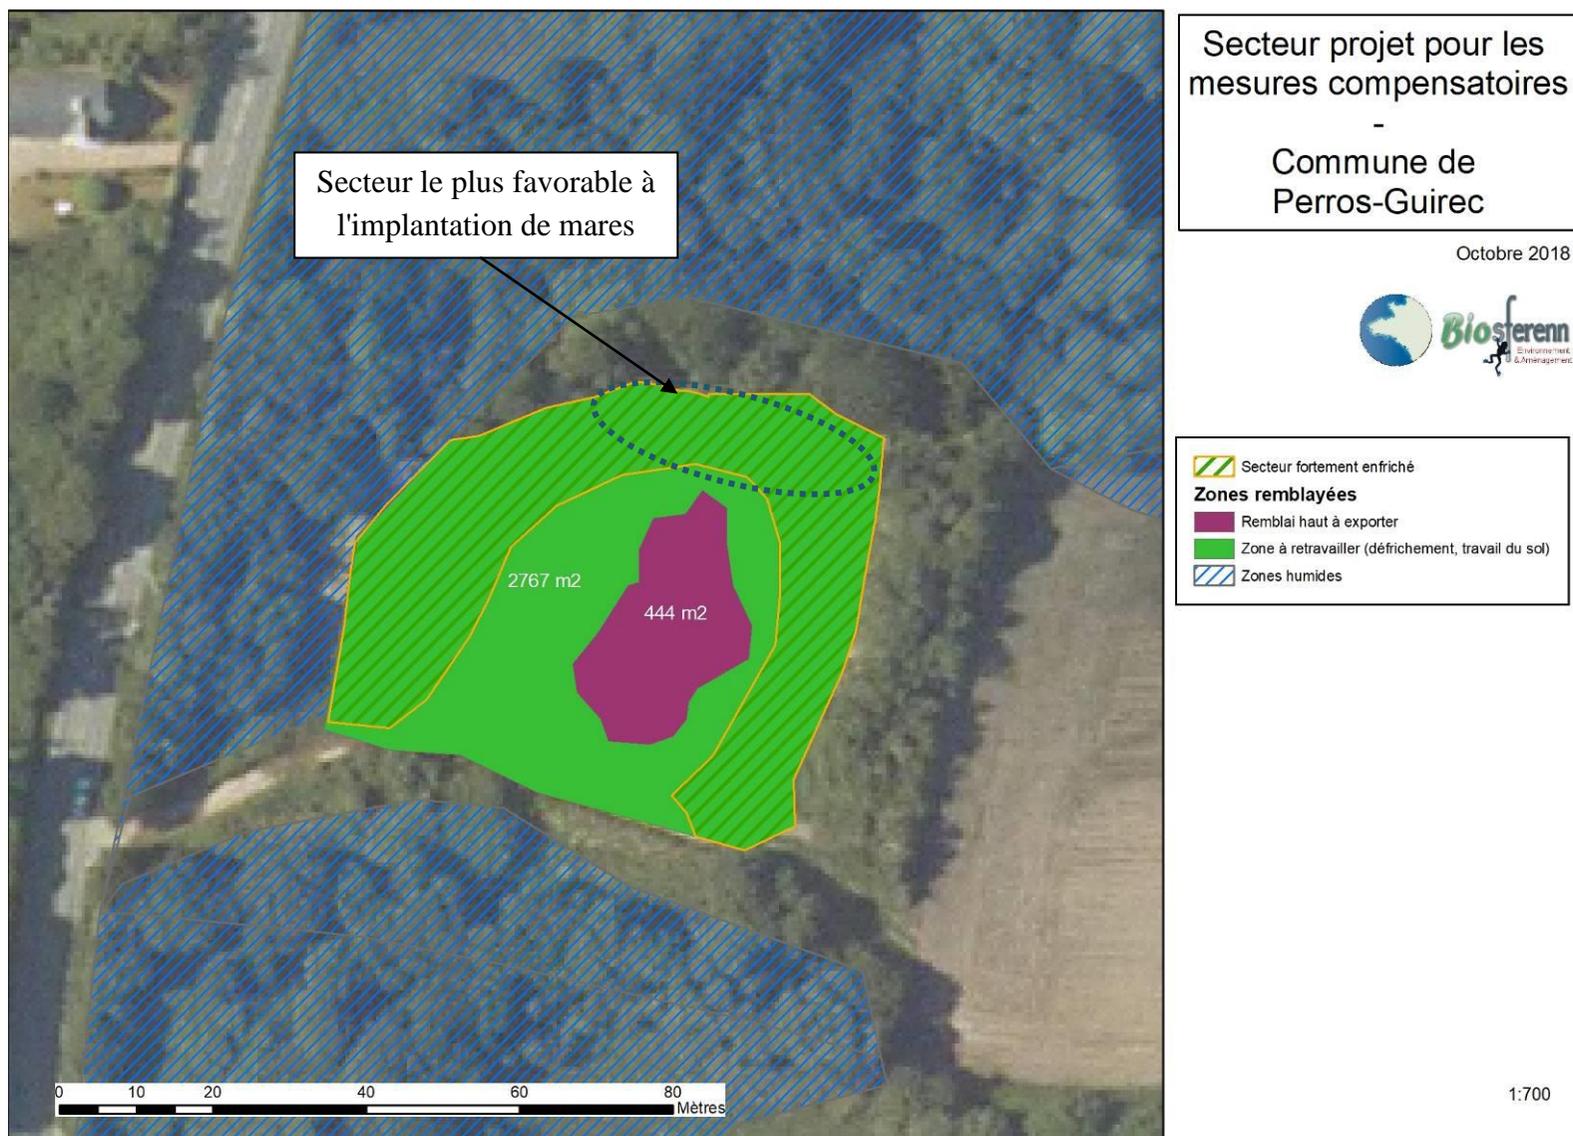
Carte de localisation des mesures

- le déblai d'une zone principale de 444m<sup>2</sup> (sur 1,6 m de hauteur en moyenne) ainsi que la reprise du reste du terrain également remblayé sur 2767m<sup>2</sup> (sur 0,3 m),

- retour au niveau du terrain naturel (TN évalué entre 74,5 et 75 m),
- semis végétal pour stabiliser le terrain et éviter le transfert de particules vers le fossé le plus proche,
- coupe des Saules roux suivie d'un rognage d'une partie des souches et broyage des branches,
- création de deux mares d'environ 20m<sup>2</sup> pour un volume d'environ 8m<sup>3</sup> chacune,
- pose de deux piézomètres pour le suivi du niveau de la nappe.

C'est au cours de cette même étape après la reprise du terrain que les mares pourront être créées selon un modèle préétabli. Leur positionnement sera effectué préférentiellement sur le secteur Nord qui se trouve plus bas et collecte les eaux de ruissellement. Leur forme précise (ovale ou carrée) importera assez peu, c'est surtout la création d'une pente à 30% et une profondeur maximale d'un mètre qui permettront de créer un gradient d'humidité et une rétention d'eau suffisante.

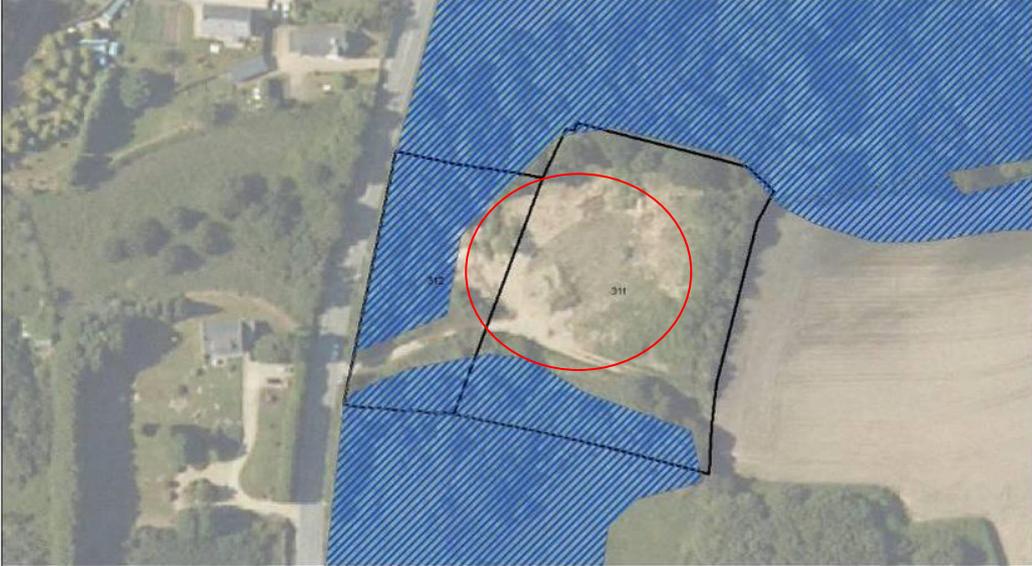
<b>Description de l'action (grandes lignes)</b> <ul style="list-style-type: none"> <li>- le déblai d'une zone principale et reprise du reste du terrain également remblayé</li> <li>- retour au niveau du terrain naturel,</li> <li>- semis végétal pour stabiliser le terrain et éviter le transfert de particules vers le fossé le plus proche,</li> <li>- coupe de Saules roux,</li> <li>- Création de deux mares.</li> </ul>	<b>Approche tarifaire de la mesure</b> Coût modéré mais variable en fonction du volume et de la nature exacte des déblais.  <b>Contact (Lannion Trégor Communauté)</b> Sophie Collet

<b>Foncier</b> Privé (acquisition en cours par LTC)	<b>Points particuliers</b> Difficulté à estimer le volume des dépôts et le travail effectué sur le reste de la parcelle.
<b>Faisabilité de la mesure et amélioration espérée</b> Mesure simple avec un gain sur le potentiel biologique et un maintien des fonctions de la zone humide (anticipation de la dégradation).
